Etude de la vulnérabilité au risque inondation du village de Rustrel. Analyse et proposition de redéfinition du PPRI

Licence de Sciences de la Vie et de la Terre - parcours
STE Faculté des Sciences-Avignon Université

Promotion 2020-2021

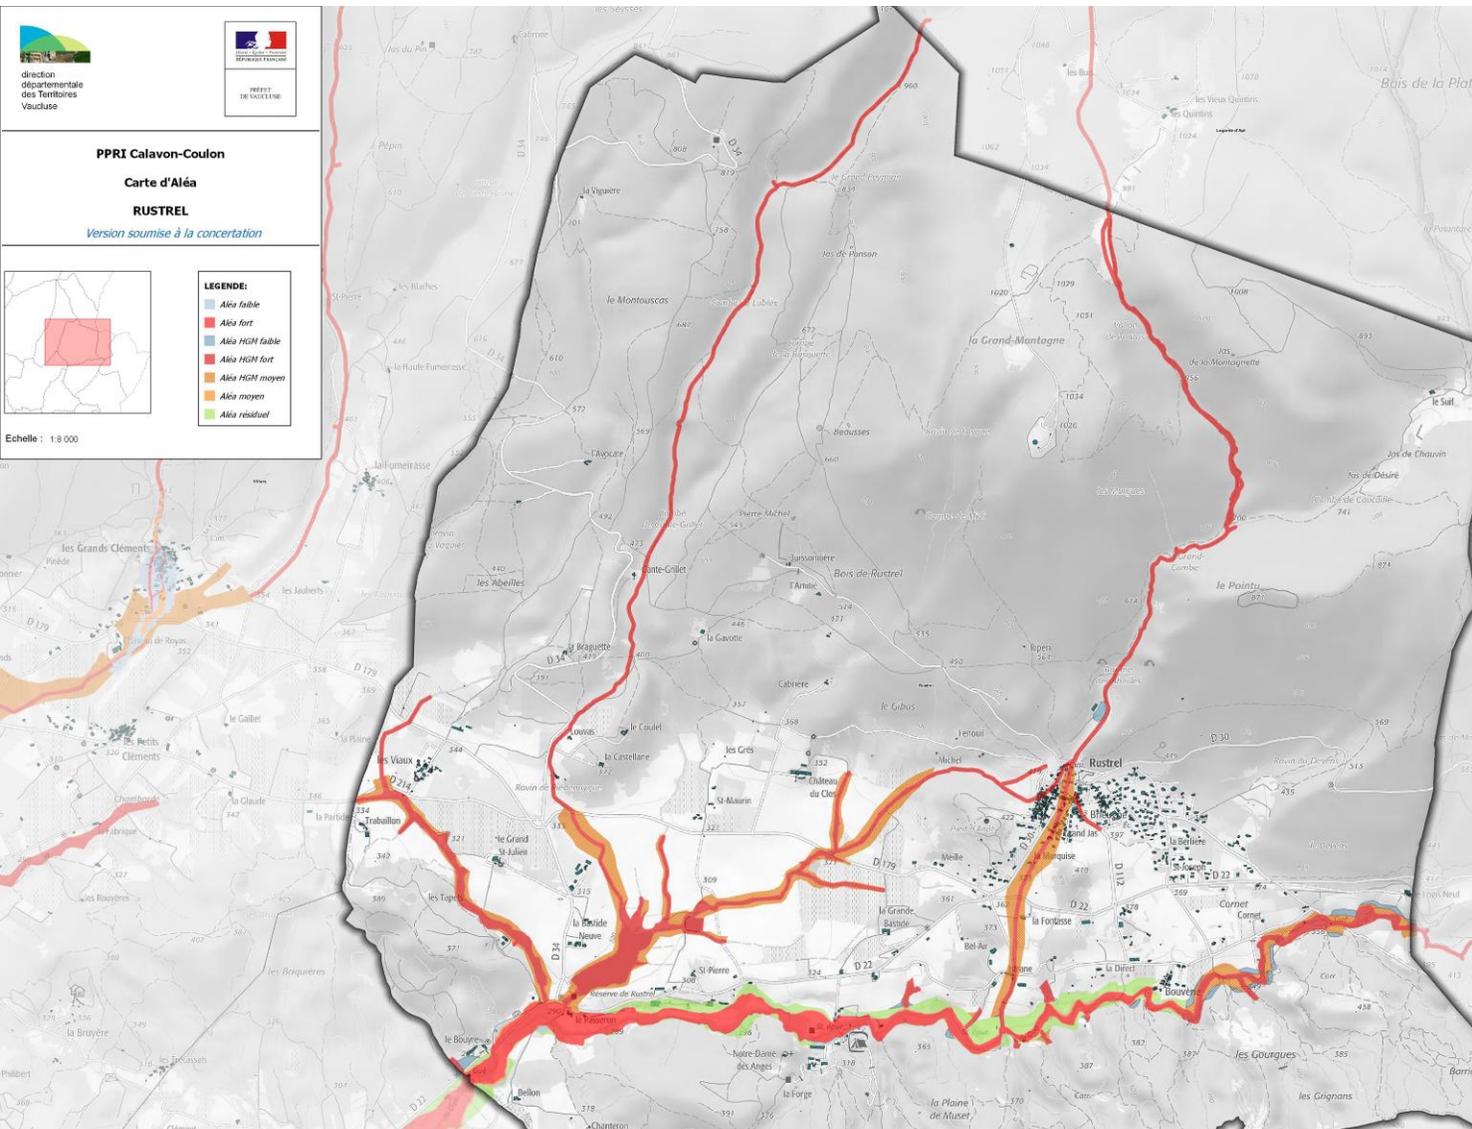
- Le PPRI met en zone inondable le centre du village et le parking du LSBB
- Les témoignages des habitants démontrent qu'aucune catastrophe même minime n'a été observées depuis les années 80

Carte du PPRI de Rustrel réalisée par la DDT 84 dans le Plan de Prévention des Risques Naturels Inondation du Calavon-Coulon Analyse hydrologique

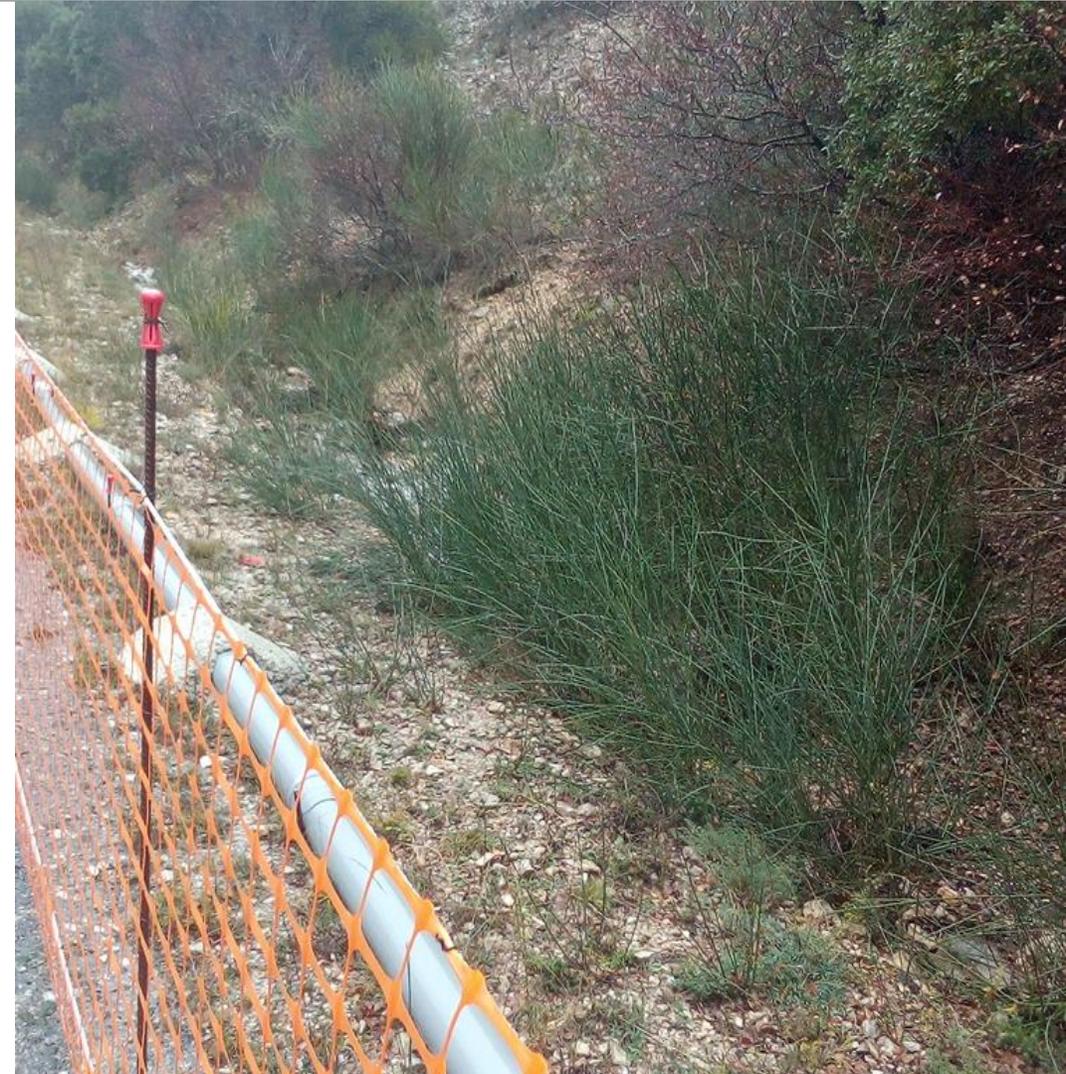
- Le BV va de Rustrel à Lagarde d'Apt et fait environ 7km²
- 92% du sol géologique est constitué de calcaire
- Perte observée sur la route du LSBB
- Doline observée en haut du bassin versant
- Aven-grotte recensée dans le lit du Grand-Combe

Perte d'eau sur la route du LSBB

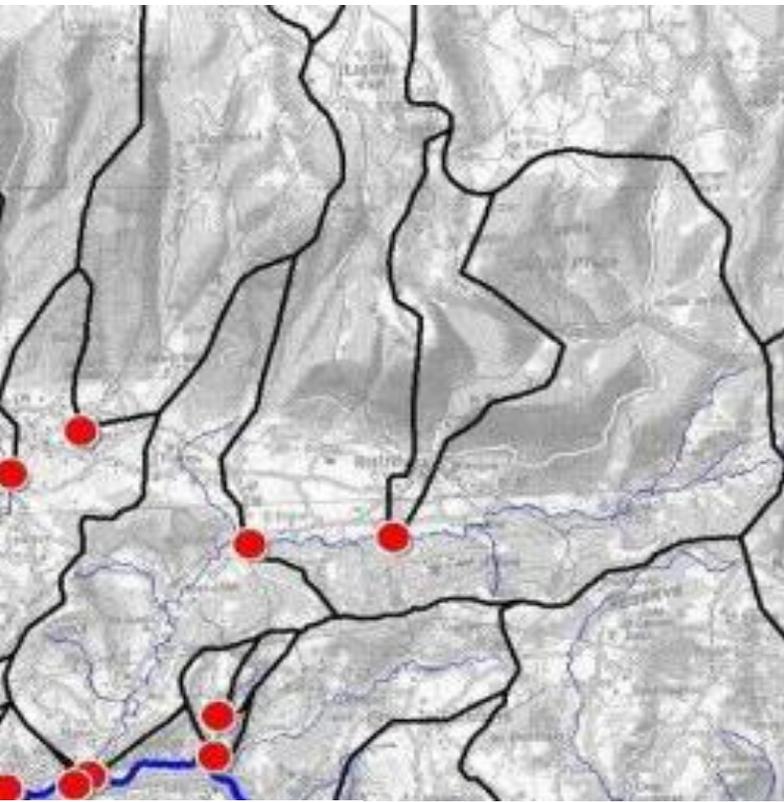
Bassin versant de la Grand-Combe dessiné par la DDT 84 dans le Plan de Prévention des Risques Naturels Inondation du Calavon-Coulon Analyse hydrologique

- Etude hydromorphologique de 2007
 - Photo interprétation par stéréoscopie
 - Rustrel est en partie inondable par les écoulements de la Grand-Combe
- Etude hydrologique de 2011
 - Le bassin versant de la Grande-Combe :
 - $Q_{10}=21 \text{ m}^3/\text{s}$
 - $Q_{100}= 68 \text{ m}^3/\text{s}$.
 - Selon leurs estimations à St Christol la pluie décennale est de 120,2 mm en 24 heures

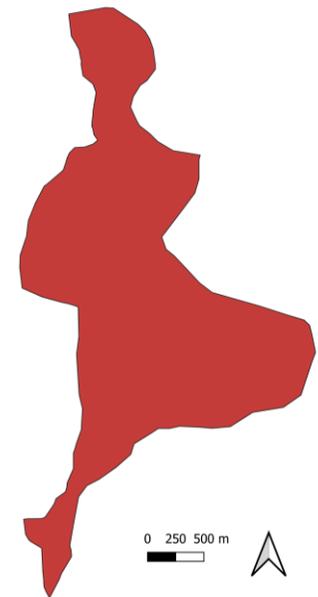
Bassin versant de la Grande Combe que nous avons modélisé

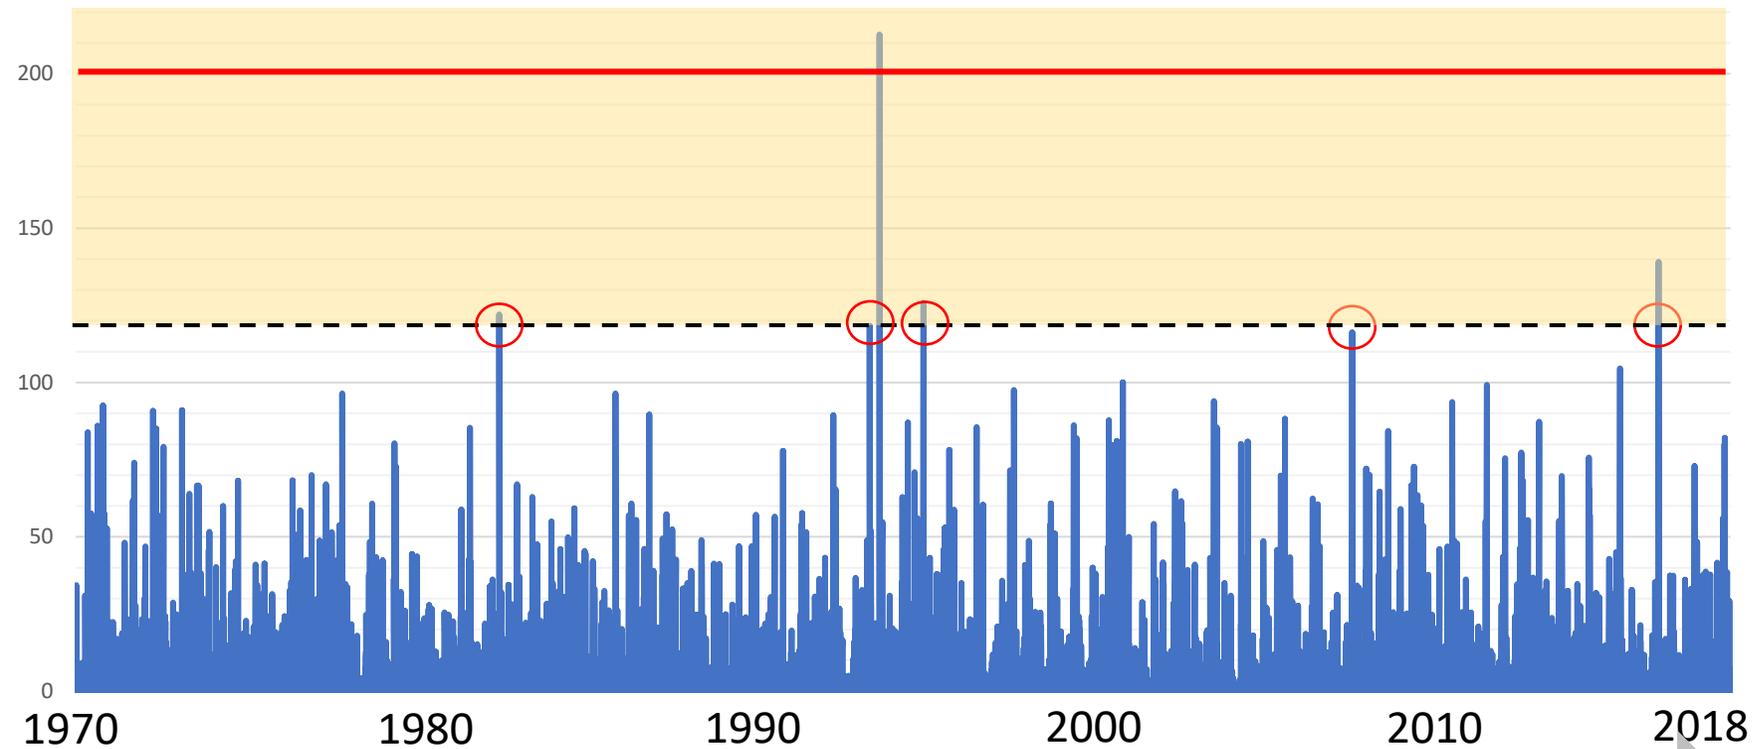
Période durant laquelle aucuns évènements n'as été recensé par la population

Graphique représentant la chronique complète de la station de St Christol

Les points en rouge nous montrent les pluies supérieures ou égales à des pluies décennales sur cette station

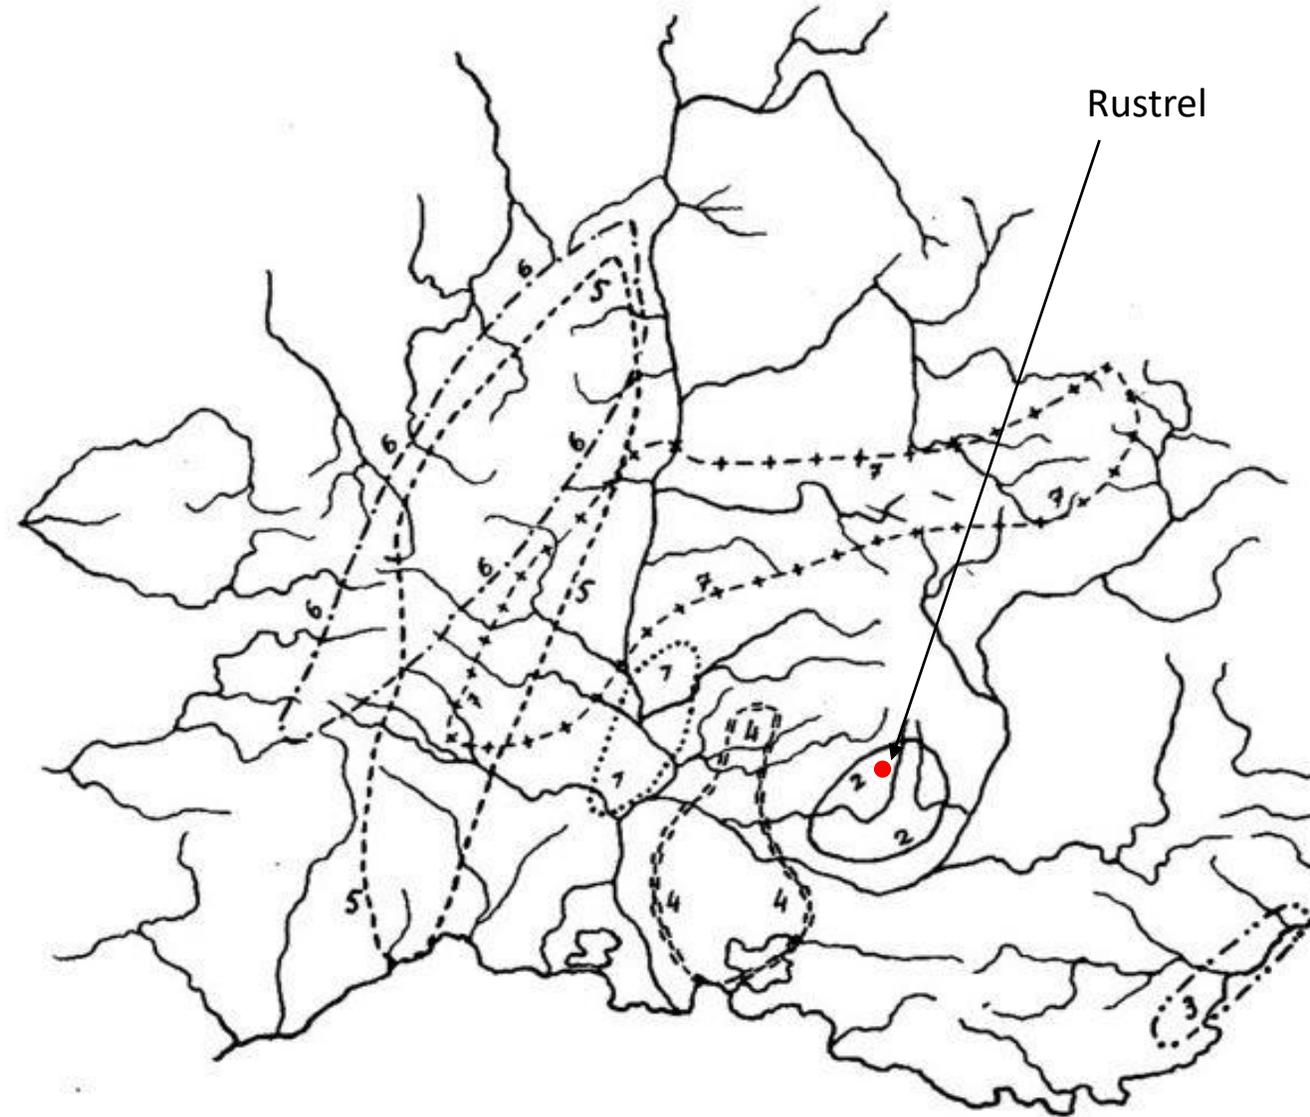
Figure 1. — Aires d'extension de quelques averses. 1 : 23-24 septembre 1924. — 2 : 24 août 1925. — 3 : 28-29 septembre 1932. — 4 : 25-26 septembre 1933. — 5 : 26-27 septembre 1933. — 6 : 29-30 septembre 1933. — 7 : 8-9 octobre 1933.

- Un intense orage d'été s'est abattu dans la matinée du 24 août
- Il tomba jusqu'à 200mm au centre de l'averse et plus en une matinée
- L'orage fut très localisé
- La crue a provoqué d'importants dégâts à Apt et Cavailon

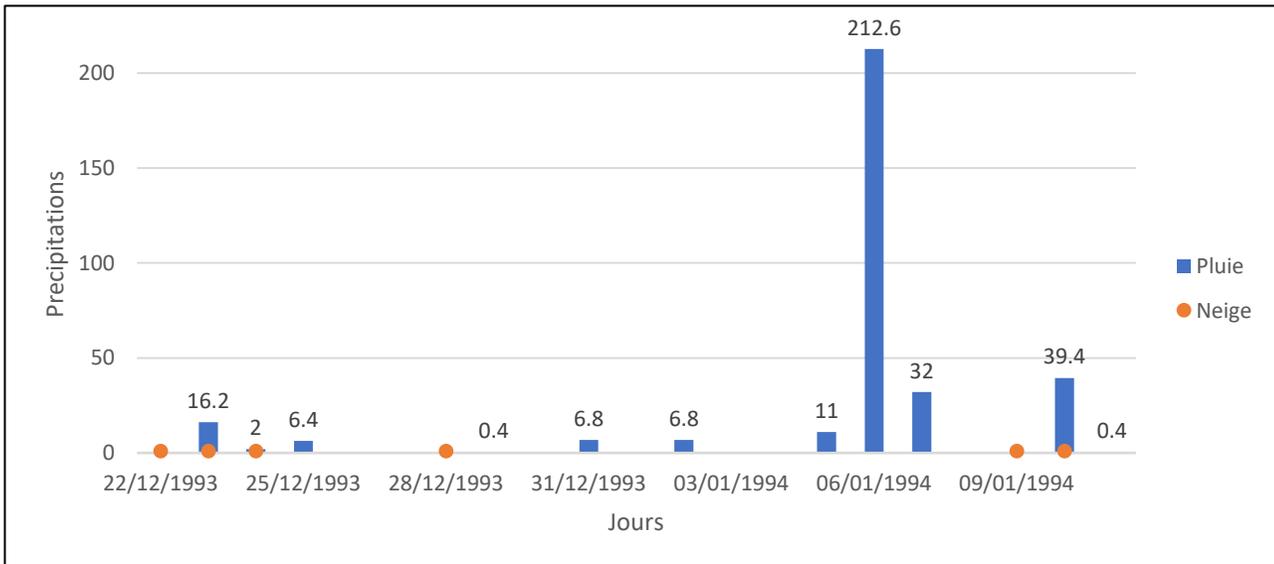
Graphique des précipitations sur 20 jours

- La pluie est survenue sur une période courte et d'un seul bloc
- Les pluies de cet évènement n'ont pas constitué de catastrophes dans le village de Rustrel
- Au LSBB le 7 janvier des Infiltrations importantes ont été observées dans la galerie principale.

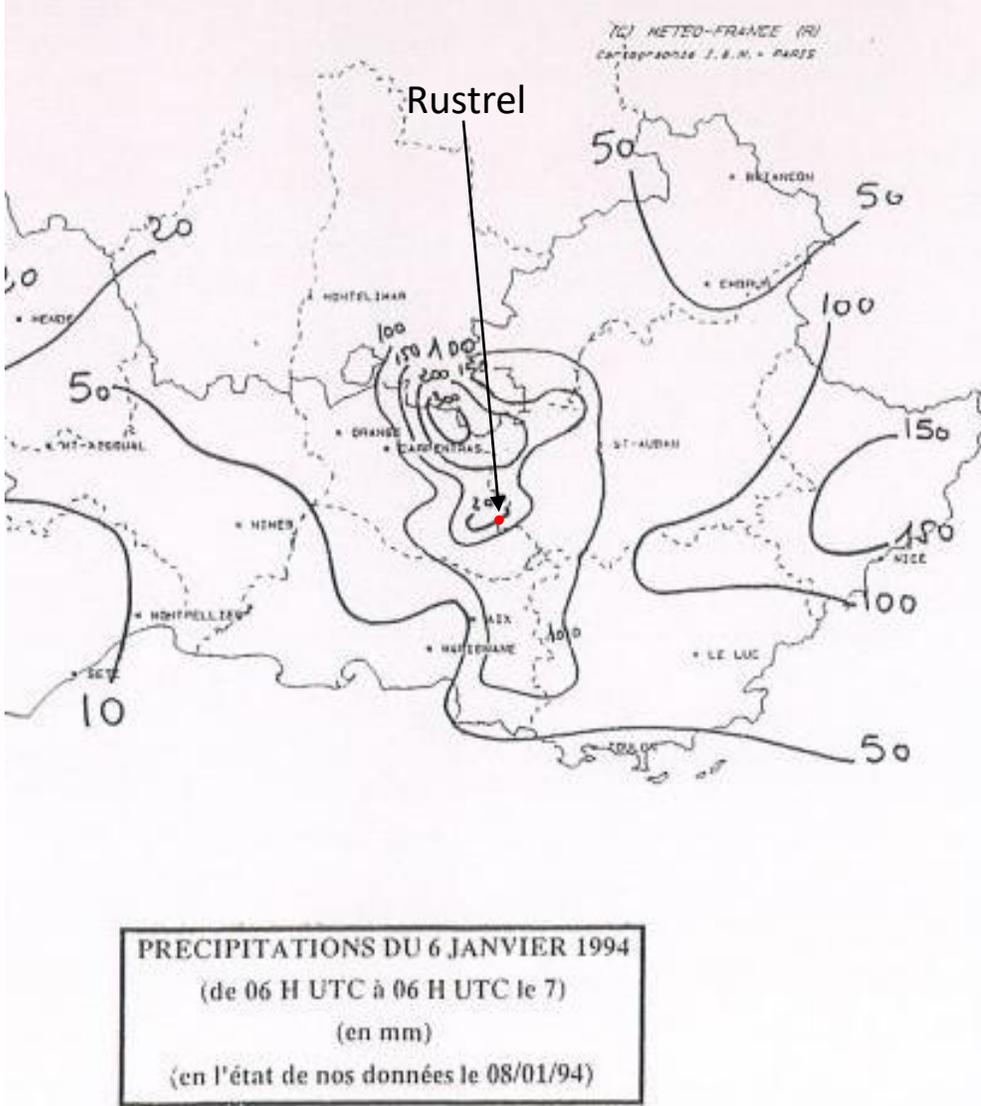
Carte Météo France nous montrant la quantité de pluie tombée en 24 heures le 6 janvier 1994, le village de Rustrel se trouve sur cette carte dans la partie basse des 200mm
